*Produits concernés: Tous les composants fabriqués à partir de bois de cerisier  
(portes, fenêtres, moulures, panneaux, etc.)*

## RAINURES ET LIGNES NOIRES NATURELLES DANS LE CERISIER

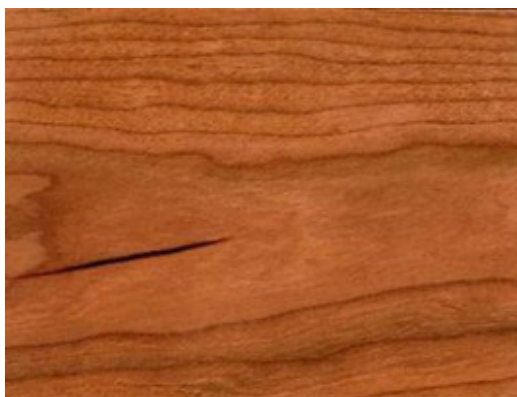
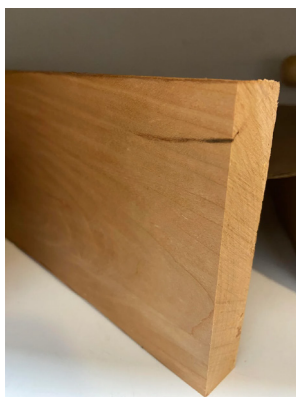
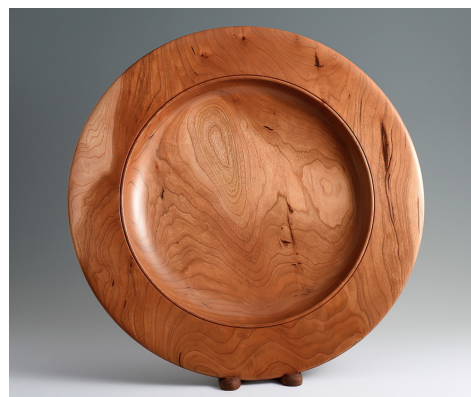
Ce bulletin vise à informer que la présence de rainures ou lignes noires (aussi appelées mineral streaks) dans le bois de cerisier est un phénomène naturel propre à cette essence. Elles ne sont pas considérées comme un défaut. Au contraire, elles font partie de l'aspect distinctif du cerisier et n'affectent ni la solidité ni la performance des produits.

- **Phénomène naturel** : Ces lignes foncées proviennent de dépôts minéraux ou de résines absorbés par l'arbre au fil du temps.
- **Apparence unique** : Leur emplacement varie d'une pièce à l'autre, ce qui rend chaque composant en cerisier unique.
